## OBRAS SOIL NAILING

**PROYECTO: BARRIO MODELO LO GALINDO CONCEPCIÓN****Resumen**

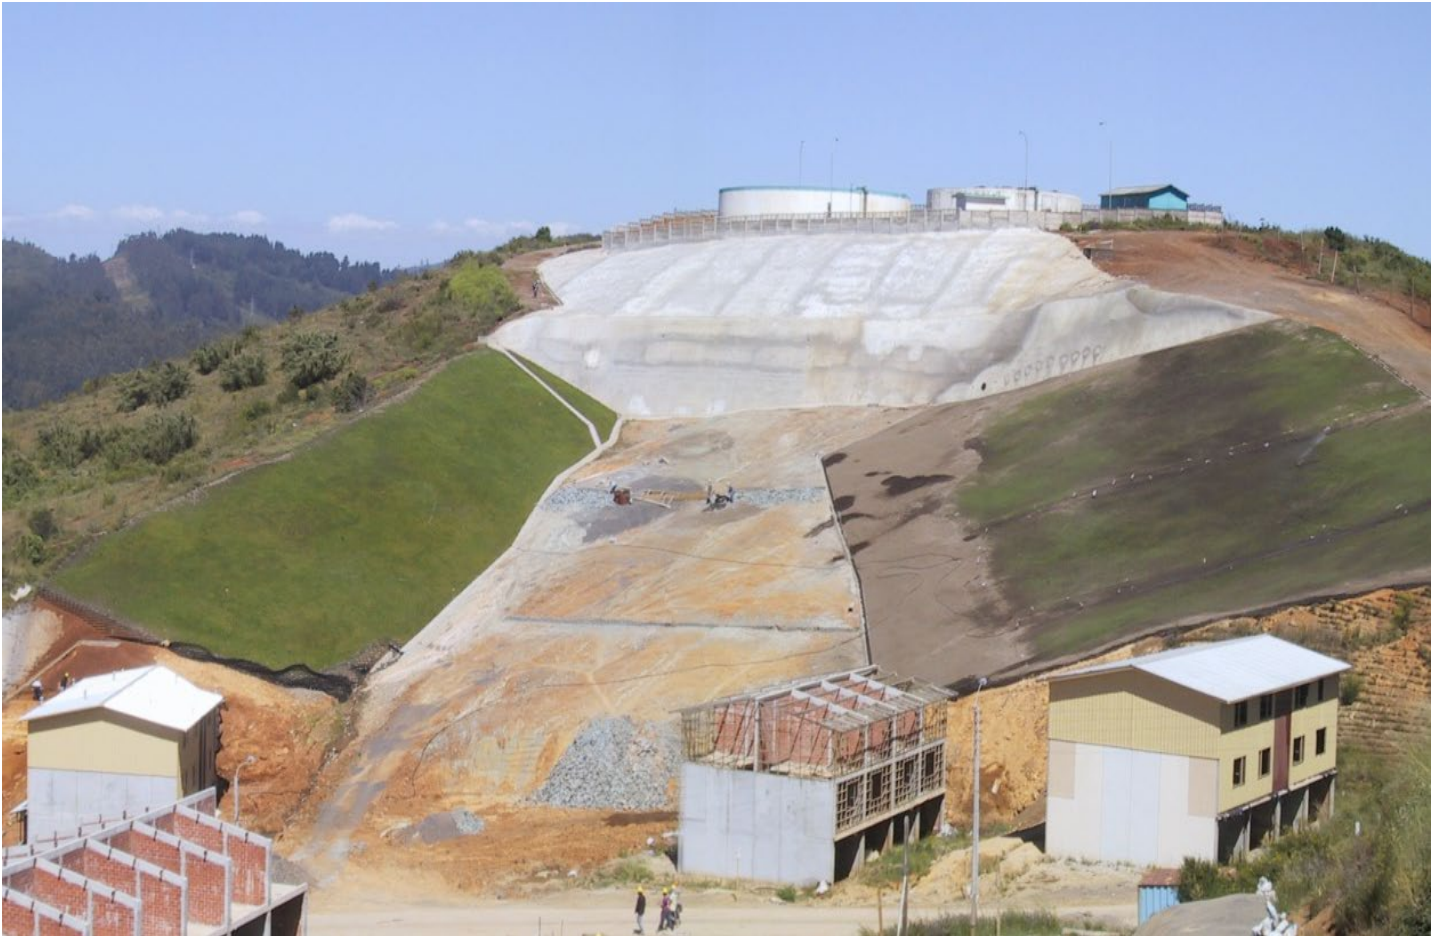
Figura 1 - Vista panorámica de la estabilización mediante Soil Nailing del Sector de tanques de abastecimiento ESSBIO. Loteo Lo Galindo

Las laderas del sector Lo Galindo sufrieron importantes deslizamientos con ocasión de los temporales de lluvia ocurridos en Concepción a fines de Junio y todo el mes de Julio del año 2000, afectando la seguridad de los tanques de abastecimiento de agua ESSBIO ( Estanques del Servicio Sanitario de la Región del Bio-Bio) que se pueden apreciar en la cima del cerro (Figura 1).

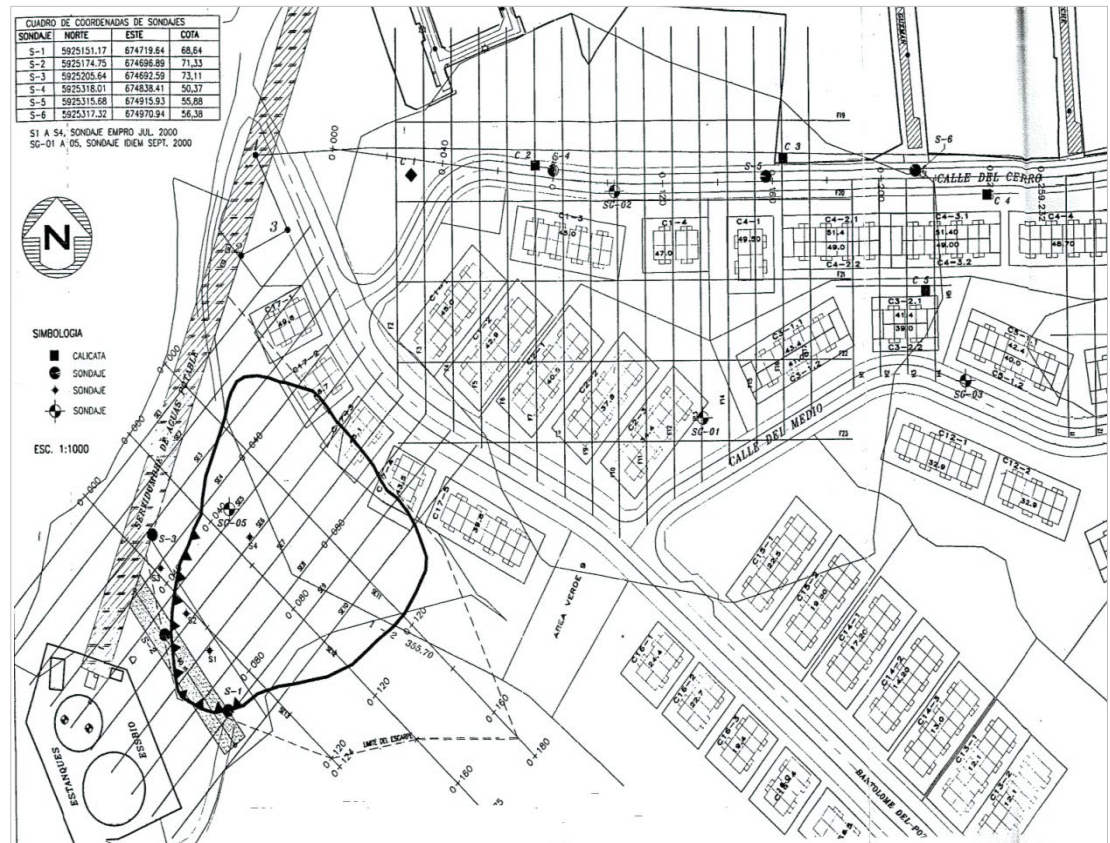
Figura 2 - Ubicación en Planta de la zona afectada por los deslizamientos. (Esquina inferior izquierda)

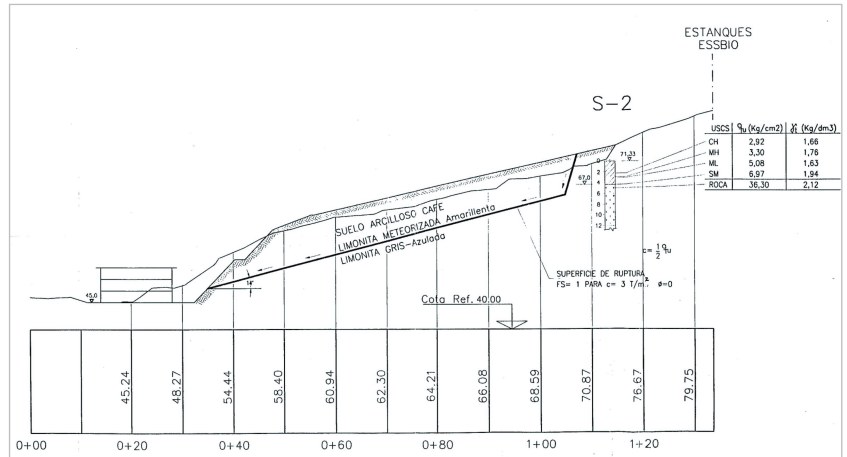
Figura 3 - Perfil de la falla. Se aprecia las unidades de suelo presentes y el contacto Limonita (arenisca) – Arcilla, donde se produjo el deslizamientos.

El perfil de la figura 3 esquematiza la situación de falla trazada según plano de fractura paralelo a la estratificación en la arenisca descompuesta (Falla Traslacional). La exploración del corte al nivel de la terraza donde se construyeron edificios permitió apreciar el escurrimiento continuo de agua por los planos de estratificación a varias alturas de la arenisca, lo que se interpreta como la causa relevante de la falla luego del desequilibrio producido por el corte del pie del talud.

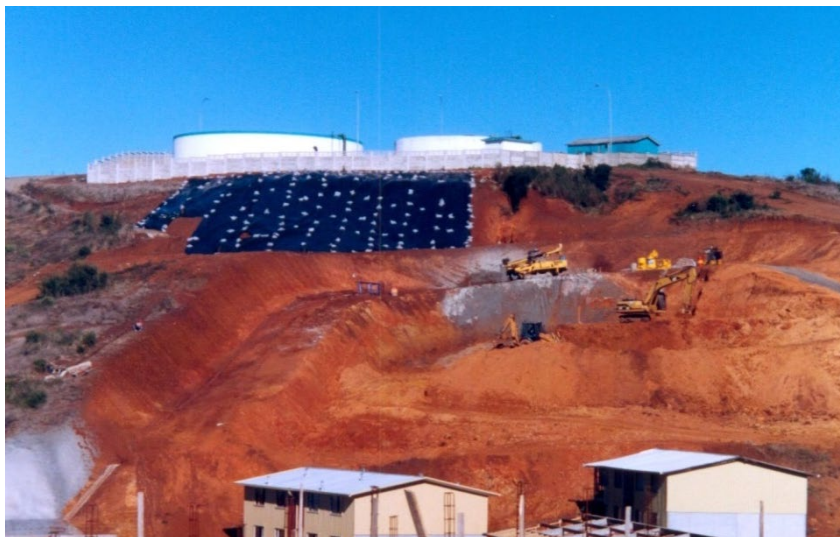
Figura 4 - Inicio de trabajos de estabilización luego de retirada gran parte de la masa de suelo deslizada.

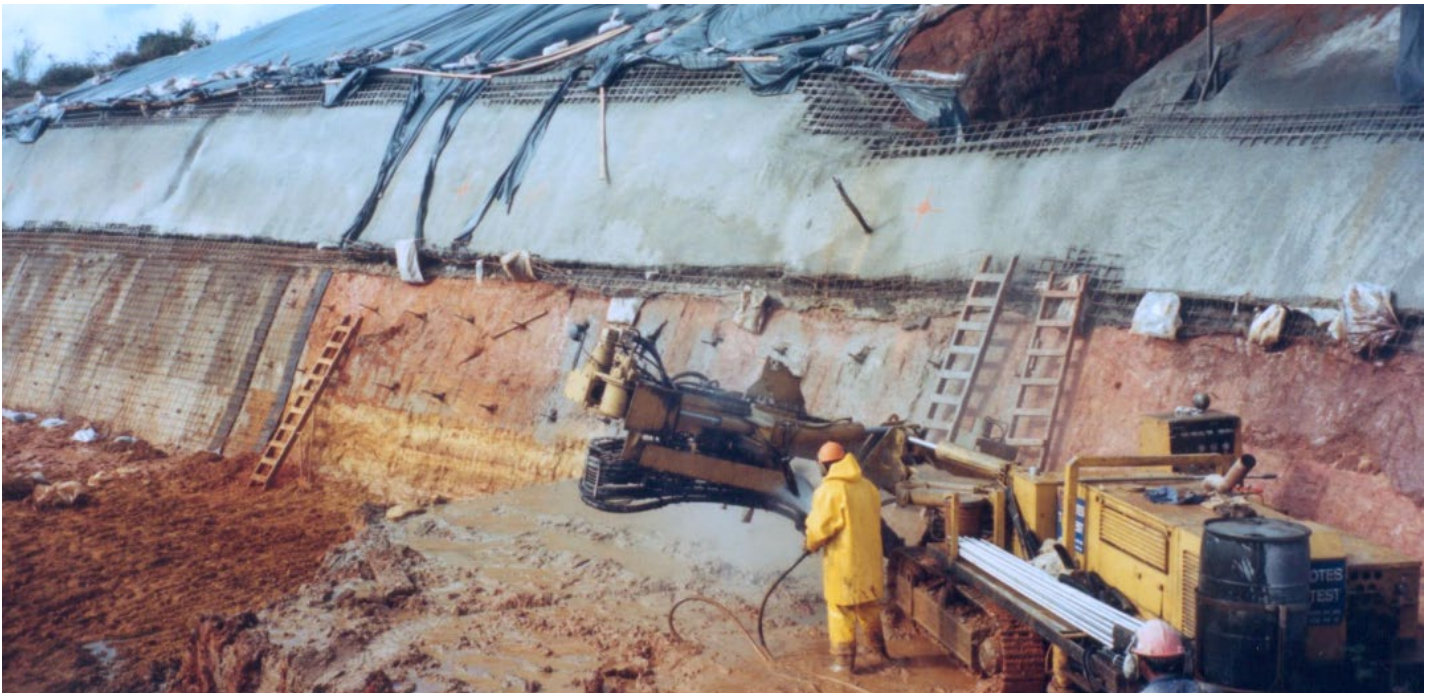
Figura 5 - Etapa de ejecución del muro en forma descendente.

La construcción procedió simultáneamente con el progreso de la excavación y el muro se construyó desde arriba hacia abajo por tramos, con juntas tanto verticales como horizontales. El ancho de avance de las trincheras se determinó en función de las características del suelo, y siempre garantizando la estabilidad de la estructura.

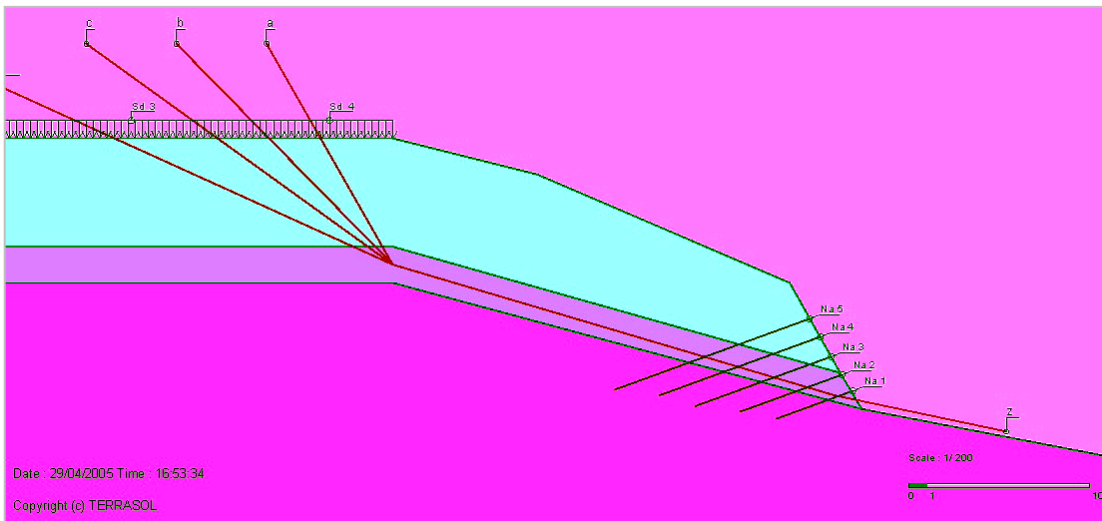
Figura 6 - Modelo de cálculo empleado para el diseño.

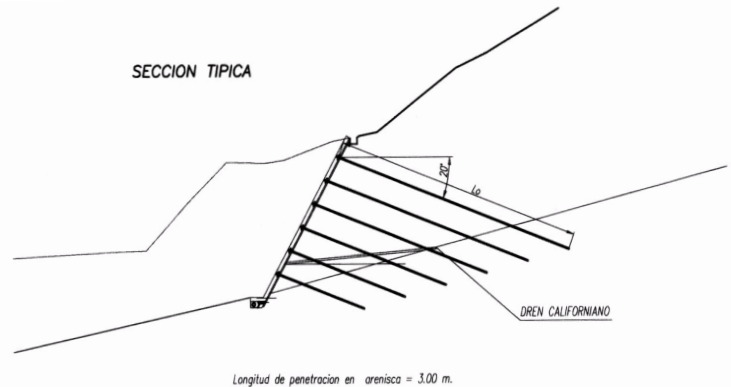
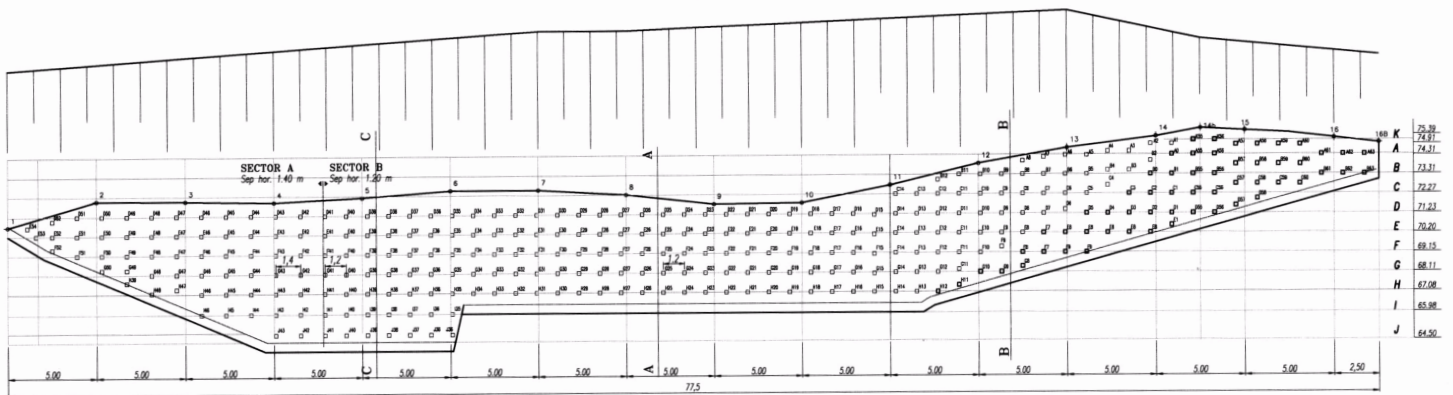
MURO ESTANQUE ESSBIO

Figura 7 - Elevación y corte de la solución adoptada.

El muro posee una superficie total de 440m<sup>2</sup>, un desarrollo de 77,50m, con una altura variable entre 3,00 y 8,00 metros, y se ejecutaron 5.000ml de anclajes pasivos para su estabilización.
