OBRAS SOIL NAILING

PROYECTO: REPARACIÓN MURO CONTENCIÓN – EL REMANSO DE MANQUEHUE

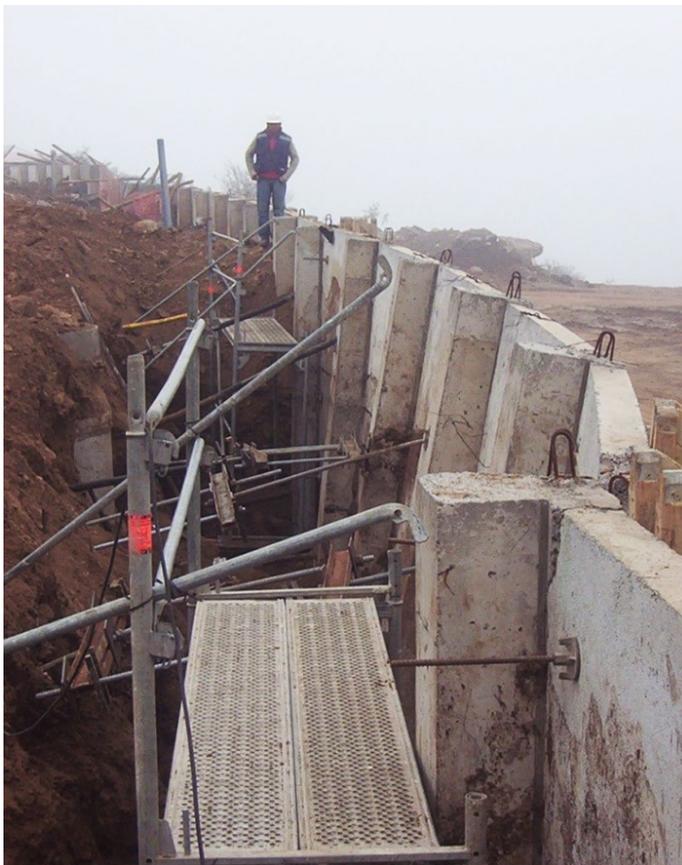
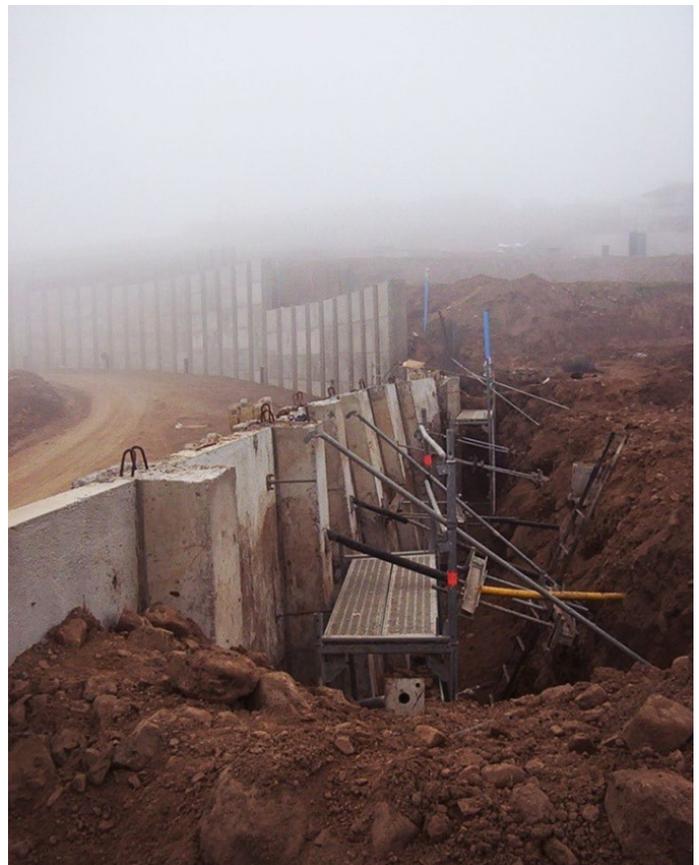
En Junio del 2009 se produjo una falla en el Muro de Contención del Camino El Remanso, en una extensión aproximada de 15 m. El muro fue diseñado y estructurado en base a paneles prefabricados, dispuestos entre pilas ancladas con pernos pasivos (nails), espaciadas aproximadamente cada 3 m. La zona afectada correspondía a un sector de 5 pilas con alturas de muro entre 4.0 y 4.5 m y presentaban dos niveles de pernos TITAN 30/16. Se solicita a **Pilotes Terratest S.A.** el desarrollo de un proyecto de Ingeniería que permita reparar la zona dañada y reforzar el resto de la estructura existente.

Al inspeccionar la falla, se detecta que ésta se originó debido a la deficiente conexión entre las coplas y las barras de refuerzo insertas en el terreno natural. La ejecución de estas conexiones (entre barras dispuestas en el terreno natural y el largo adicional requerido para conectar el perno de refuerzo con las pilas), no fue correctamente ejecutada, lo cual generó la falla o colapso del sistema.

Se realizó un Estudio, donde se verificó la zona de coplas entre barras embebidas en terreno natural y la longitud adicional dispuesta. Los resultados del Informe de Ensayo mostraron, que una porción importante de las coplas ensayadas presentaban una conexión insuficiente. En base a dicho estudio se puede suponer que muchas de las coplas no ensayadas presentaban deficiencias en la conexión, lo cuál era riesgoso y comprometía el factor de seguridad de estabilidad de la contención, incrementando el riesgo de colapso en otros sectores de la obra.

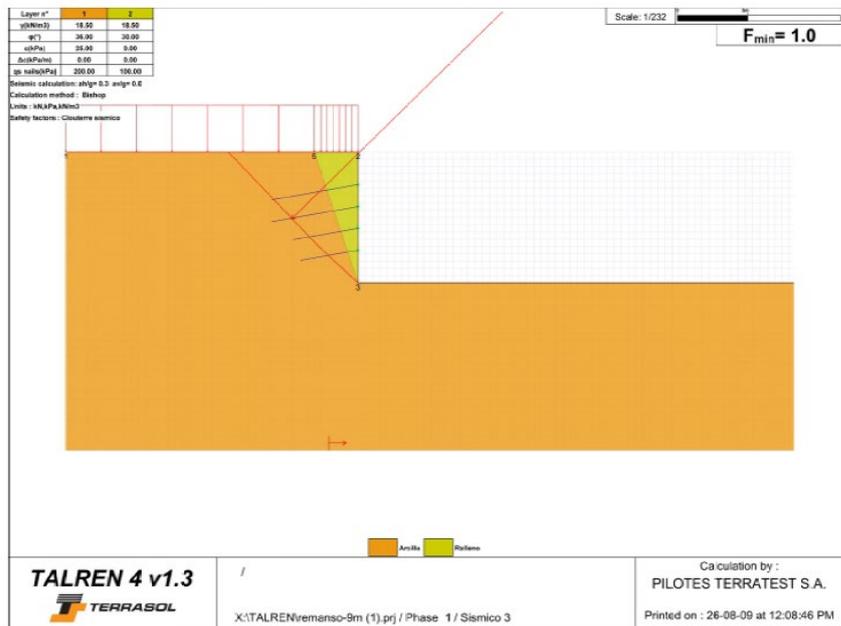
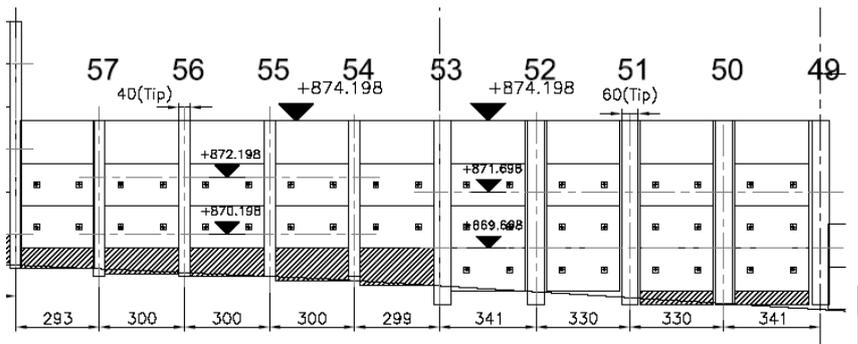
La Instalación de Pernos de refuerzo adicionales en Pilas, fue descartada debido a que el dimensionamiento de las pilas en el proyecto original impedía la realización de la perforación con diamantina para la ejecución del nuevo perno, sin el alto riesgo de cortar alguna de las armaduras longitudinales de flexión. Al realizar la verificación de ello, se obtuvo una insuficiencia de la capacidad resistente de las pilas, lo que habría involucrado su falla a flexión.

La Excavación entibada, para descubrir las coplas mal unidas, constituía una solución técnicamente compleja de materializar y riesgosa, debido a que habría implicado una excavación manual programada por etapas y entibada, mediante una secuencia de excavaciones intercaladas, utilizando un criterio de trincheras primarias, secundarias y terciarias.

Por lo tanto, **la solución más viable fue la Instalación de pernos de refuerzo adicionales en paneles prefabricados.**

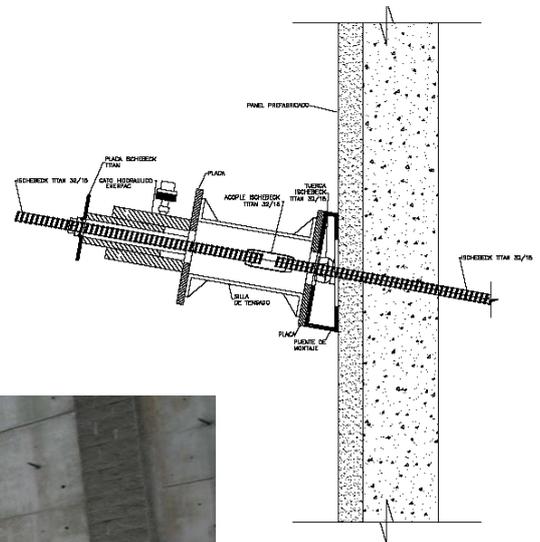
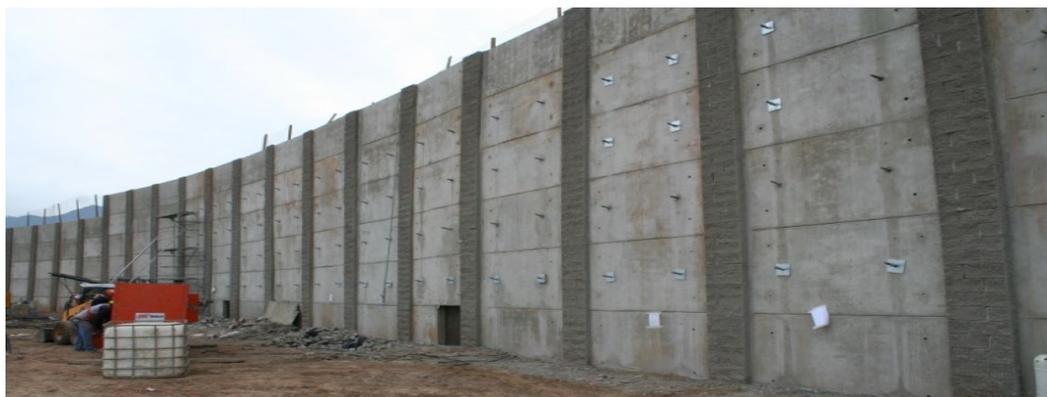
Se realizó una inspección rápida para el 100% de los anclajes pasivos ejecutados. Para ello fue necesario un ensayo de corta duración y fácil montaje en obra. El objetivo fundamental del ensayo es determinar la fricción unitaria última a través de la medición de las curvas de fricción en función del desplazamiento relativo nail/suelo. Debido a que los nails utilizados en los ensayos están incorporados en la estructura, la carga de prueba que se usó fue levemente superior a la carga de servicio de cada perno para evitar que se produzca un comportamiento no lineal con deformaciones remanentes o una falla de bulbo.

La prueba se realizó cargando los nails mediante un gato hidráulico hueco accionado por bomba manual, el que fue apoyado sobre una silla de tensado que a su vez descansaba en una placa de ángulo lo que permitió pasar la carga a los paneles, pero repartiendo la misma de forma que no provoque daños estructurales

El resultado fue satisfactorio, lo que demostró que los pernos tomaban la carga de servicio correctamente.
