OBRAS SOIL NAILING

PROYECTO: REPARACIÓN MURO CONTENCIÓN – EL REMANSO DE MANQUEHUE

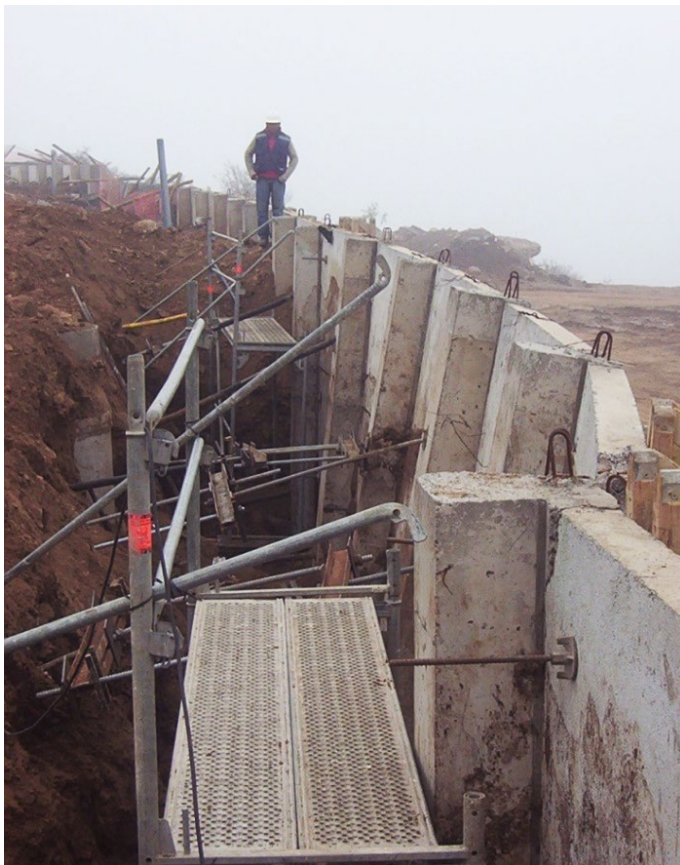
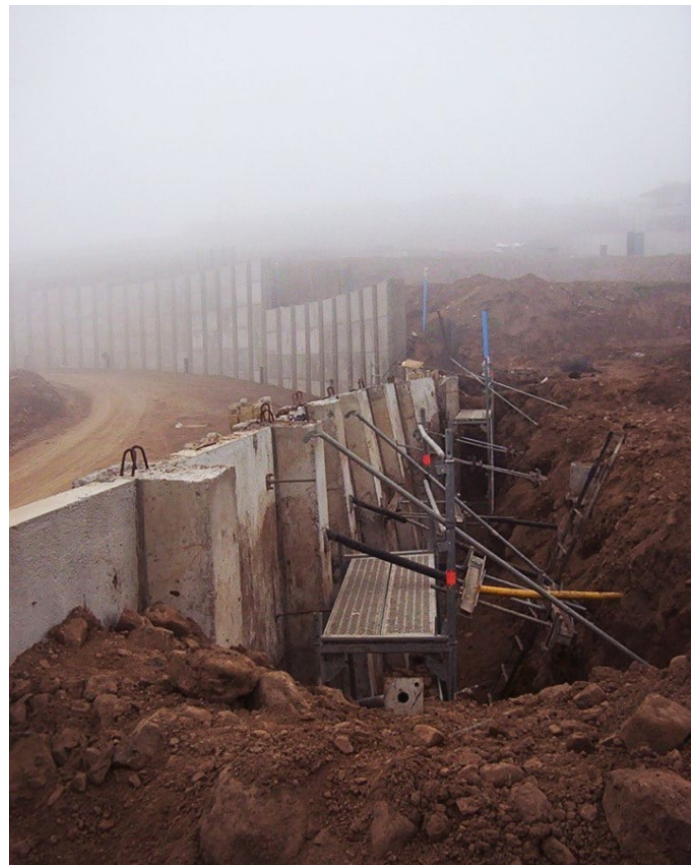
En Junio del 2009 se produjo una falla en el Muro de Contención del Camino El Remanso, en una extensión aproximada de 15 m. El muro fue diseñado y estructurado en base a paneles prefabricados, dispuestos entre pilas ancladas con pernos pasivos (nails), espaciadas aproximadamente cada 3 m. La zona afectada correspondía a un sector de 5 pilas con alturas de muro entre 4.0 y 4.5 m y presentaban dos niveles de pernos TITAN 30/16. Se solicita a **Pilotes Terratest S.A.** el desarrollo de un proyecto de Ingeniería que permita reparar la zona dañada y reforzar el resto de la estructura existente.

Al inspeccionar la falla, se detecta que ésta se originó debido a la deficiente conexión entre las coplas y las barras de refuerzo insertas en el terreno natural. La ejecución de estas conexiones (entre barras dispuestas en el terreno natural y el largo adicional requerido para conectar el perno de refuerzo con las pilas), no fue correctamente ejecutada, lo cual generó la falla o colapso del sistema.

Se realizó un Estudio, donde se verificó la zona de coplas entre barras embebidas en terreno natural y la longitud adicional dispuesta. Los resultados del Informe de Ensayo mostraron, que una porción importante de las coplas ensayadas presentaban una conexión insuficiente. En base a dicho estudio se puede suponer que muchas de las coplas no ensayadas presentaban deficiencias en la conexión, lo cuál era riesgoso y comprometía el factor de seguridad de estabilidad de la contención, incrementando el riesgo de colapso en otros sectores de la obra.

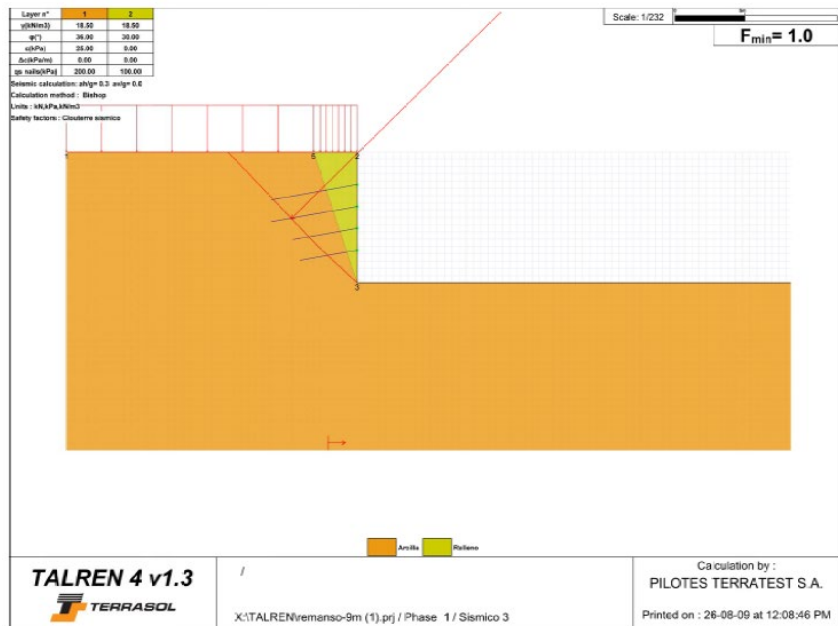
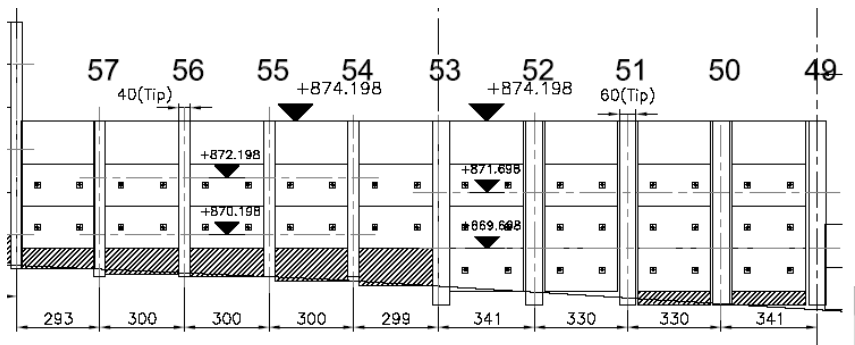
La Instalación de Pernos de refuerzo adicionales en Pilas, fue descartada debido a que el dimensionamiento de las pilas en el proyecto original impedía la realización de la perforación con diamantina para la ejecución del nuevo perno, sin el alto riesgo de cortar alguna de las armaduras longitudinales de flexión. Al realizar la verificación de ello, se obtuvo una insuficiencia de la capacidad resistente de las pilas, lo que habría involucrado su falla a flexión.

La Excavación entibada, para descubrir las coplas mal unidas, constituía una solución técnicamente compleja de materializar y riesgosa, debido a que habría implicado una excavación manual programada por etapas y entibada, mediante una secuencia de excavaciones intercaladas, utilizando un criterio de trincheras primarias, secundarias y terciarias.

Por lo tanto, **la solución más viable fue la Instalación de pernos de refuerzo adicionales en paneles prefabricados.**

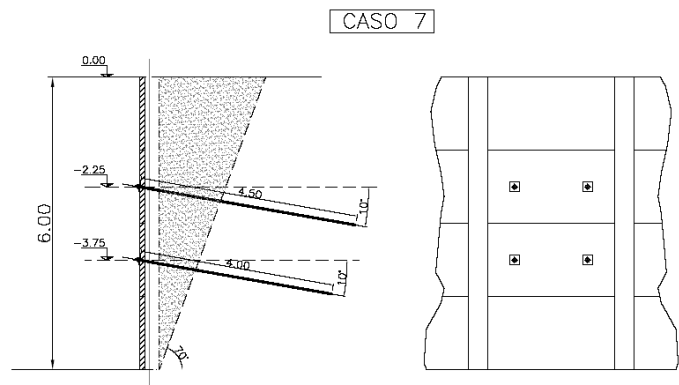
Al analizar la opción de instalar pernos directamente en los paneles prefabricados, se llega a una limitante respecto a la resistencia estructural de éste, debido a que fue diseñado como elemento secundario y solo para tomar parcialmente el empuje, por lo que existe una restricción respecto a la carga máxima que puede transmitir el perno al panel.

El diseño se ve principalmente controlado por la flexión del panel, con lo cual se llega a que la única manera de disminuir la sollicitación por el efecto de la transferencia del empuje del terreno a los paneles, es colocando dos pernos por cada panel.

Si bien esta solución mantiene el mismo diseño de estabilidad global proyectada para el muro original, ahora las pilas pasan a ser elementos secundarios de conexión y se establece un concepto de contención mediante una pantalla anclada flexible, como comúnmente se diseña un muro de hormigón proyectado (**Shotcrete o Soil Nailing**).

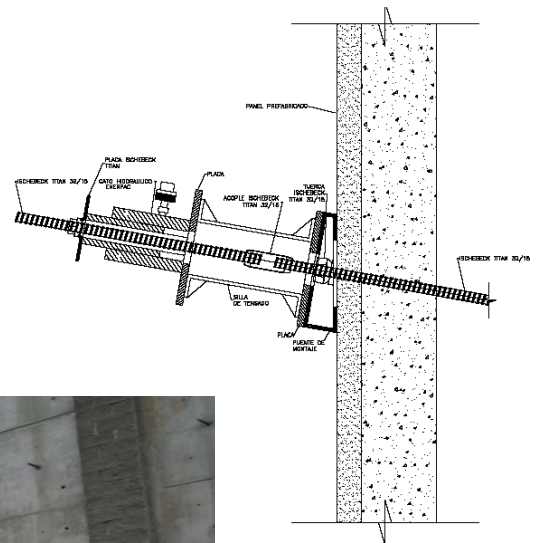
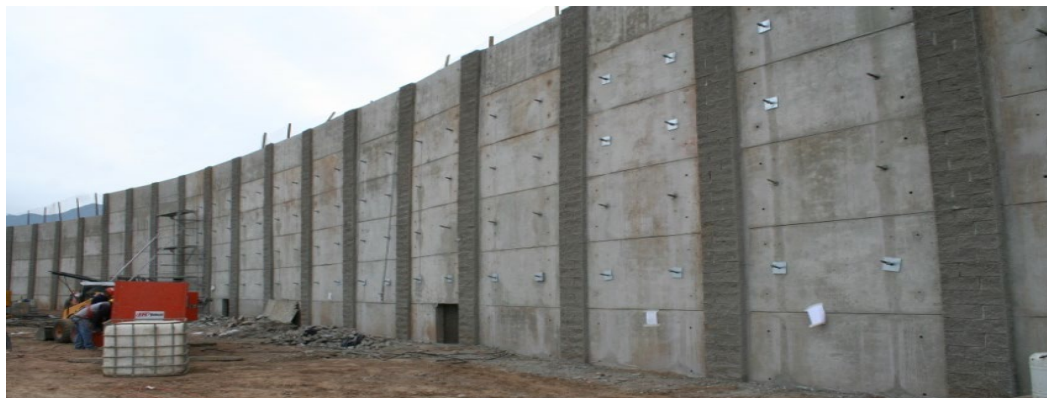
Se realizó una inspección rápida para el 100% de los anclajes pasivos ejecutados. Para ello fue necesario un ensayo de corta duración y fácil montaje en obra. El objetivo fundamental del ensayo es determinar la fricción unitaria última a través de la medición de las curvas de fricción en función del desplazamiento relativo nail/suelo. Debido a que los nails utilizados en los ensayos están incorporados en la estructura, la carga de prueba que se usó fue levemente superior a la carga de servicio de cada perno para evitar que se produzca un comportamiento no lineal con deformaciones remanentes o una falla de bulbo.

La prueba se realizó cargando los nails mediante un gato hidráulico hueco accionado por bomba manual, el que fue apoyado sobre una silla de tensado que a su vez descansaba en una placa de ángulo lo que permitió pasar la carga a los paneles, pero repartiendo la misma de forma que no provoque daños estructurales

El resultado fue satisfactorio, lo que demostró que los pernos tomaban la carga de servicio correctamente.
