OBRAS ANCLAJES

PROYECTO: EDIFICIO UNIVERSIDAD FINIS TERRAE

Entibación mediante muro anclado "Terrawall"

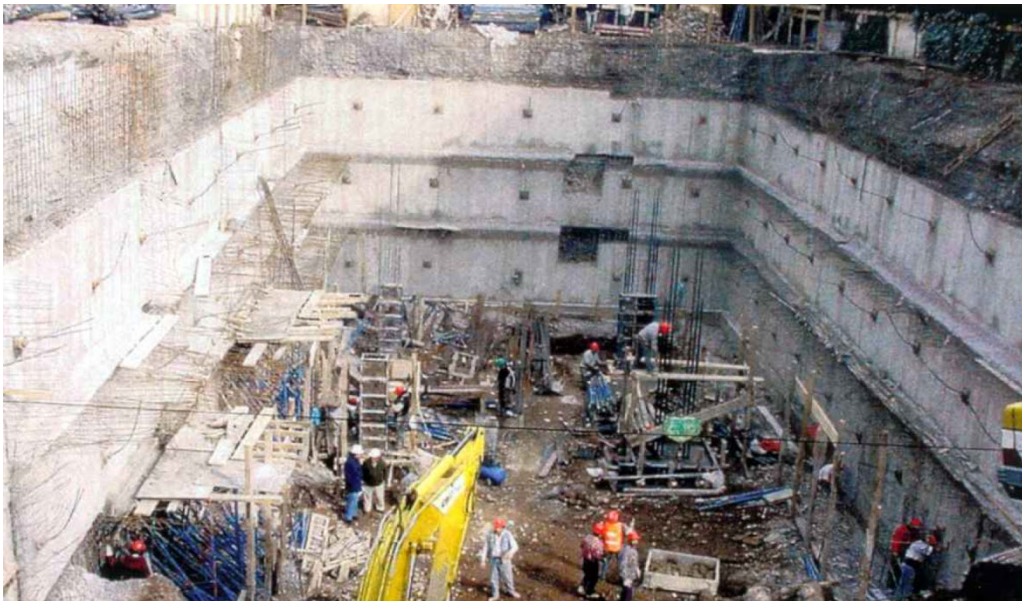
Foto 1: Vista de la ejecución del muro anclado en el último nivel. Nótese el espacio reducido de trabajo.

Un plazo y presupuesto ajustado para realizar una entibación de varios subterráneos llevó a innovar con una solución no tradicional en base al muro **Terrawall**. La construcción del muro definitivo que se utiliza también como entibación temporal procede simultáneamente con el progreso de la excavación y el muro se ejecuta desde arriba hacia abajo.

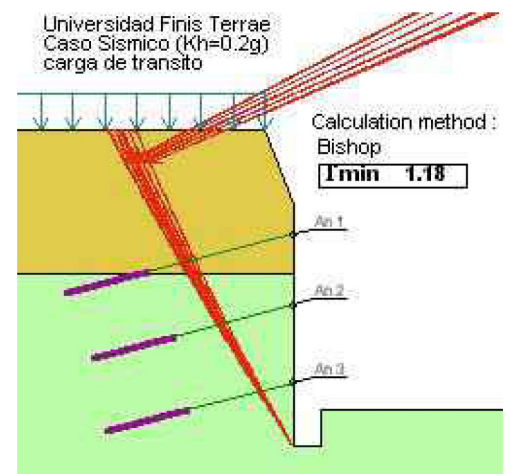
En el diseño de estas estructuras se debe verificar la estabilidad global de la misma. El cálculo de la estabilidad interna se realizó con un software de geotecnia aplicada, el cual es utilizado para análisis de estabilidad de estructuras y laderas. Este está basado en métodos clásicos de estabilidad de taludes (**Fellenius**, **Bishop**, entre otros). Se consideran distintas superficies potenciales de falla hasta obtener el coeficiente de seguridad mínimo de la configuración de la estructura analizada. La estabilidad de la superficie de falla es mejorada por los anclajes que atraviesan la línea potencial de falla y se anclan en la zona pasiva. Igualmente el muro estructural del edificio de 0.25m de espesor fue verificado para este estado temporal de construcción sin tener necesidad de reforzarlo.
