OBRAS SOIL NAILING

PROYECTO: REPARACIÓN MURO CONTENCIÓN – EL REMANSO DE MANQUEHUE

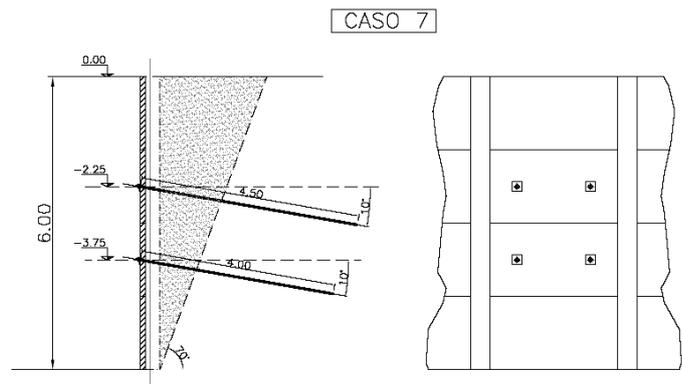
El diseño se ve principalmente controlado por la flexión del panel, con lo cuál se llega a que la única manera de disminuir la sollicitación por el efecto de la transferencia del empuje del terreno a los paneles, es colocando dos pernos por cada panel.

Si bien esta solución mantiene el mismo diseño de estabilidad global proyectada para el muro original, ahora las pilas pasan a ser elementos secundarios de conexión y se establece un concepto de contención mediante una pantalla anclada flexible, como comúnmente se diseña un muro de hormigón proyectado (**Shotcrete o Soil Nailing**).

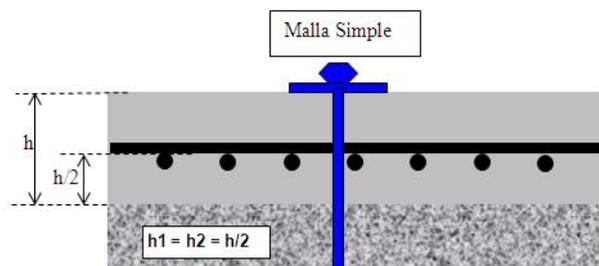
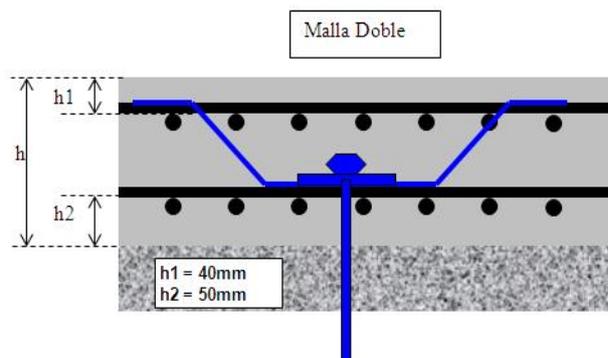
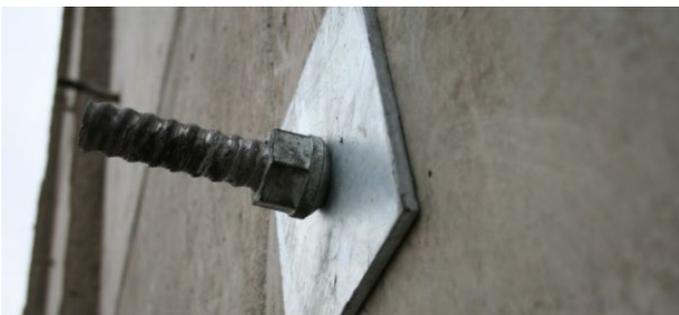
Los análisis realizados consistieron en determinar la falla que controla el diseño. Para ello se consideró la Resistencia de la Cabeza del perno, y los modos de falla potenciales en la piel del muro (por Flexión o Punzonamiento). Los modos de falla están definidos por las condiciones de conexión entre el perno y los paneles.

Adicionalmente existen otros mecanismos de falla que no son analizados debido a que corresponde a fallas no críticas que usualmente no controlan el diseño. Estos modos de falla incluyen la falla de corte en una dirección para los paneles, falla de flexión en la placa de apoyo y la falla por corte en la placa.

El fabricante de los sistema de pernos autoperforantes TITAN asegura una Resistencia de la placa suficiente para permitir que el acero de la barra alcance la fluencia sin que fallen estos elementos.
