OBRAS SOIL NAILING

PROYECTO: REPARACIÓN MURO CONTENCIÓN – EL REMANSO DE MANQUEHUE

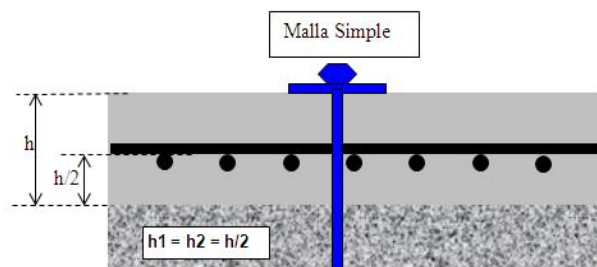
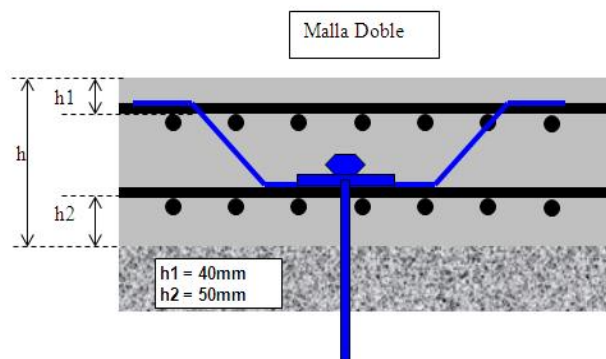
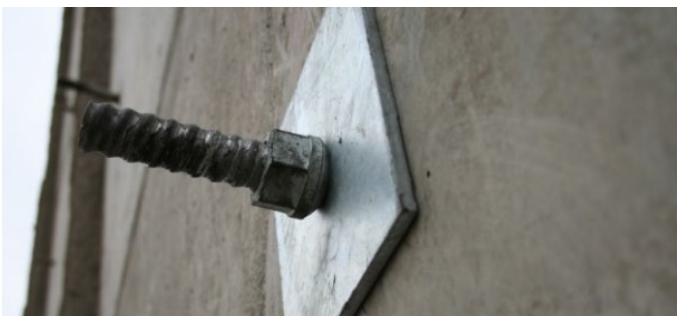
Los análisis realizados consistieron en determinar la falla que controla el diseño. Para ello se consideró la Resistencia de la Cabeza del perno, y los modos de falla potenciales en la piel del muro (por Flexión o Punzonamiento). Los modos de falla están definidos por las condiciones de conexión entre el perno y los paneles.

Adicionalmente existen otros mecanismos de falla que no son analizados debido a que corresponde a fallas no críticas que usualmente no controlan el diseño. Estos modos de falla incluyen la falla de corte en una dirección para los paneles, falla de flexión en la placa de apoyo y la falla por corte en la placa.

El fabricante de los sistema de pernos autoperforantes TITAN asegura una Resistencia de la placa suficiente para permitir que el acero de la barra alcance la fluencia sin que fallen estos elementos.
