## OBRAS SOIL NAILING

# PROYECTO: REPARACIÓN DEL TALUD ACCESO NORORIENTE, KM 10.000

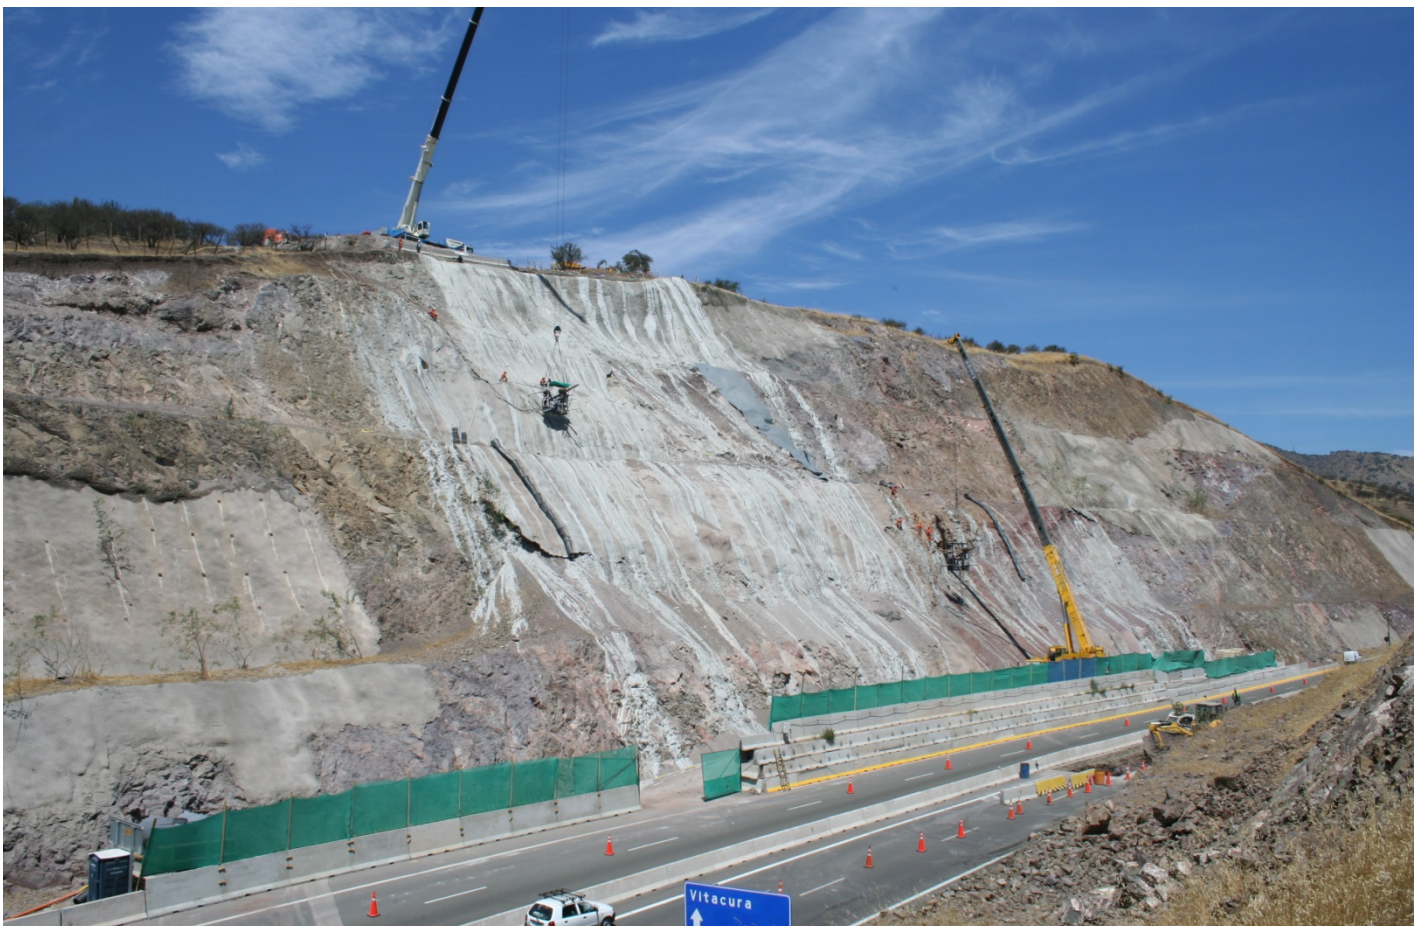
Figura 1 - Vista general de la reparación zona superior y zona inferior (simultánea)

Considerando las condiciones del talud a reforzar, los pernos de la zona superior debieron ejecutarse con un equipo perforador hidráulico tipo Morath montado sobre un canastillo colgado de una grúa telescópica ubicada en el coronamiento del talud. Los pernos ubicados en la zona inferior, fueron ejecutados por el mismo equipo hidráulico montado sobre una grúa telescópica ubicada al pie del talud (ver figura 1).

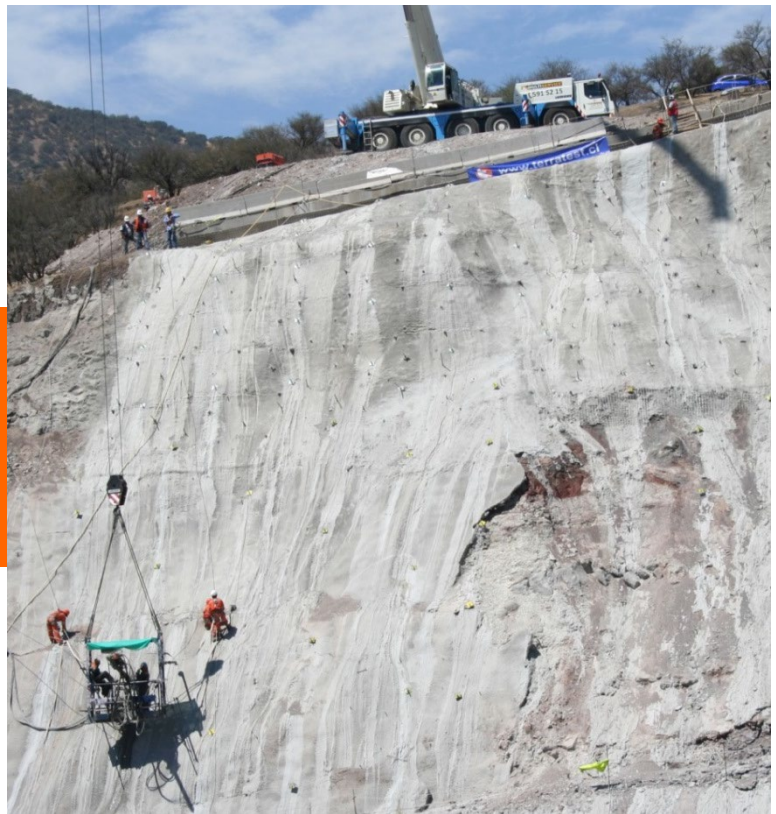
Detalle de canastillo Zona Superior.

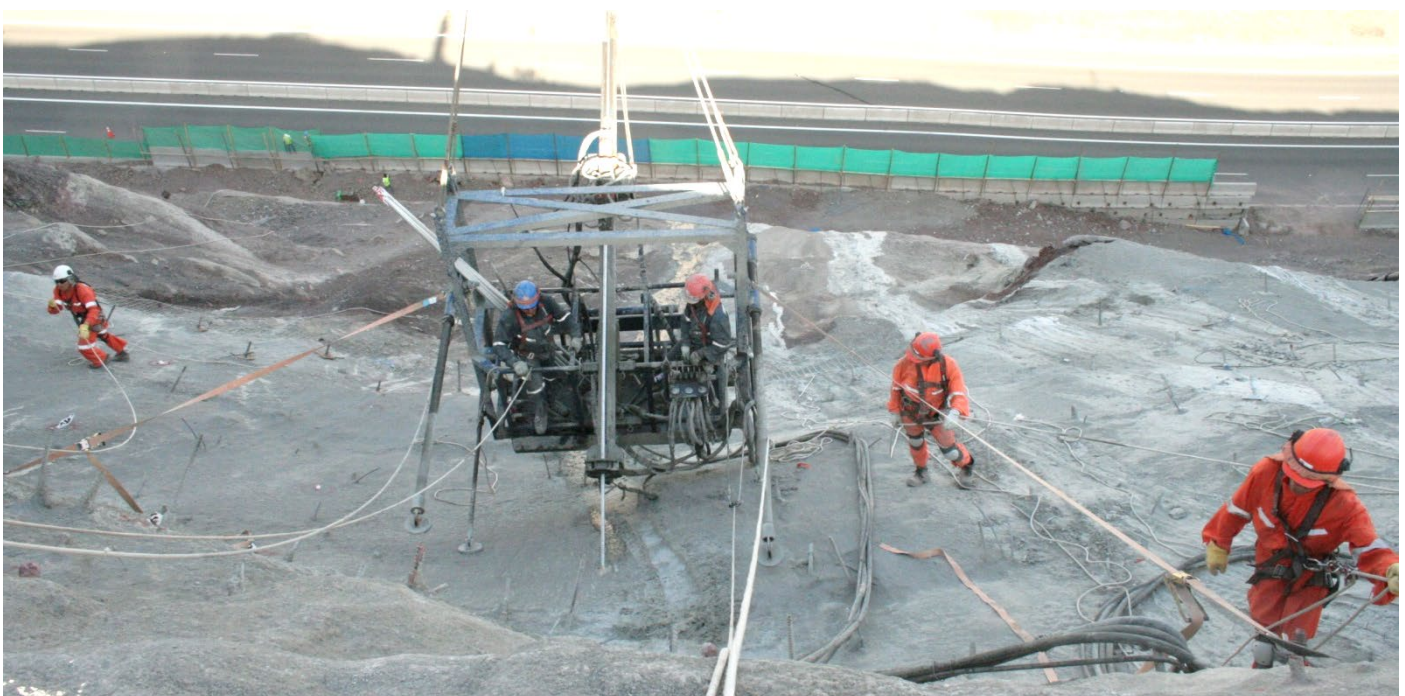
Vista desde el coronamiento.
